Estabilidad de taludes

Estudio de la estabilidad de taludes aplicando el método de equilibrio límite en el sector "Las Cruces", vía Mérida-Jají, estado Mérida

Slope stability applying the limit equilibrium method in "Las Cruces", Mérida-Jají, Mérida state

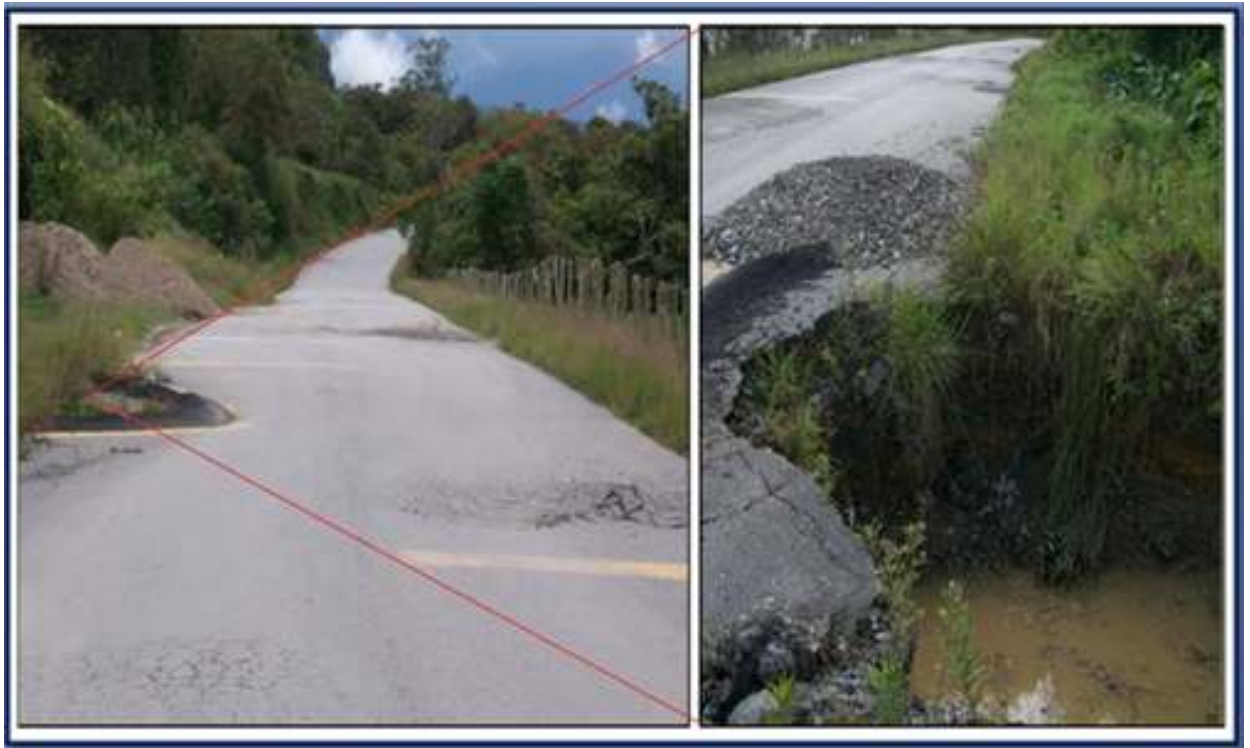
Figura 3. Carretera con defectos superficiales y de fundación y colapso lateral; progresiva 0+733 tramo la Azulita.

presenta una persistente inestabilidad del terreno causando el levantamiento y desprendimiento de la calzada y hundimiento del terreno, lo que impide el buen tránsito vehicular y peatonal, siendo una problemática para la población que utiliza esta vía como medio de comunicación entre ambas localidades. Este estudio se fundamenta entonces, en el comportamiento del suelo en las zonas donde se observa inestabilidad del talud y la investigación de los aspectos geológicos podrían permitir el análisis necesario para generar así algún modelo geológico-geotécnico que represente la distribución de los materiales y el comportamiento del terreno, logrando finalmente determinar la causa del problema presente en esta zona de estudio, representando un beneficio que mejora la vialidad del sector “Las Cruces”, siendo este tramo vehicular uno de los más antiguos pero importantes del estado Mérida, por ser una vía de transporte turístico y agrícola, tomando en cuenta que se han hecho los esfuerzos necesarios para eliminar esta problemática sin

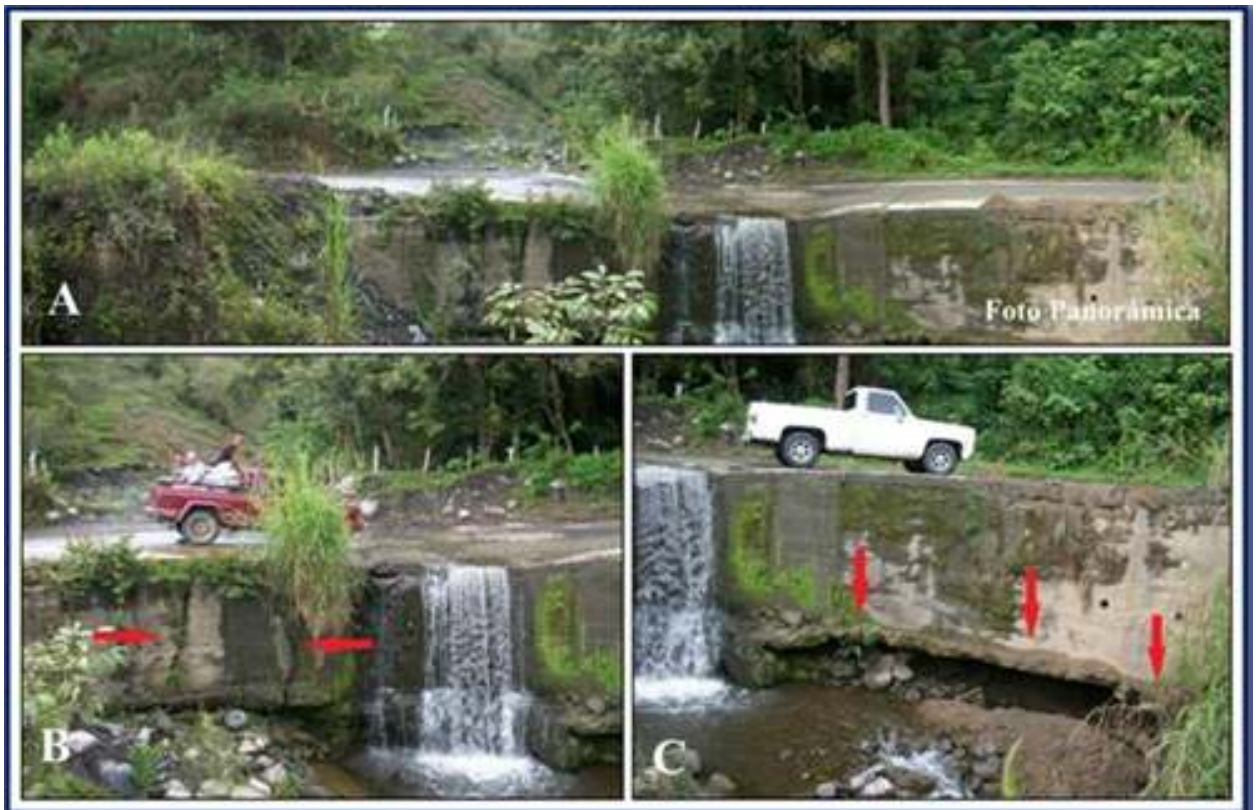
Figura 4. Foto panorámica de la carretera (batea de agua), progresiva 1+511. B. Carretera con fisuras en su estructura de concreto. C. Socavamiento en la base de la carretera. Progresiva 1+511 Tramo Jaji.
